# Illustrierte Ersatzteilliste (IPL) – Update

**372 XP X-TORQ**

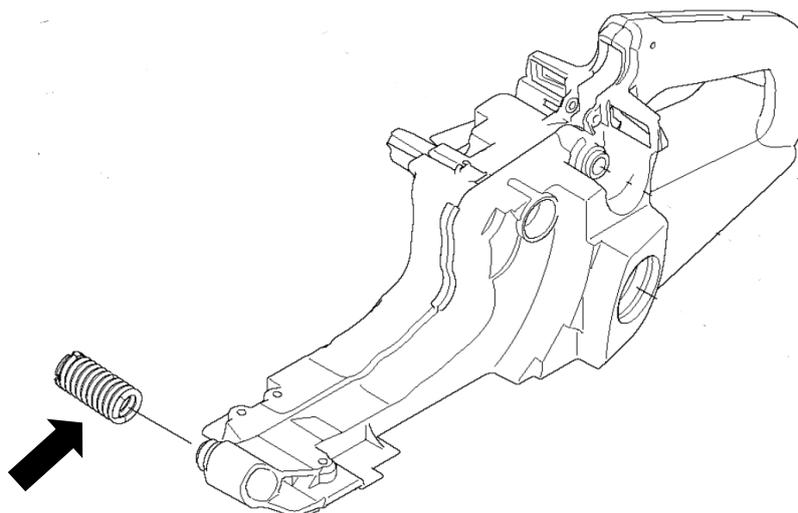
## KRAFTSTOFFTANK

Neuer Vibrationsdämpfer mit geschliffener Oberfläche auf der Metallfeder Der Kunststoffstecker wurde verändert.  
Dadurch ist das Gewinde länger, wodurch die Feder im Kunststoffstecker besser festgezogen werden kann.

Grund: Verbesserte Haltbarkeit des Vibrationsdämpfers.

Neue Artikel: Vibrationsdämpfer 503 63 76-03 und 503 63 76-04 (fest)

503 63 76-03/04
