# Illustrierte Ersatzteilliste (IPL) – Update

**372 XP**

Beschreibung der Änderung

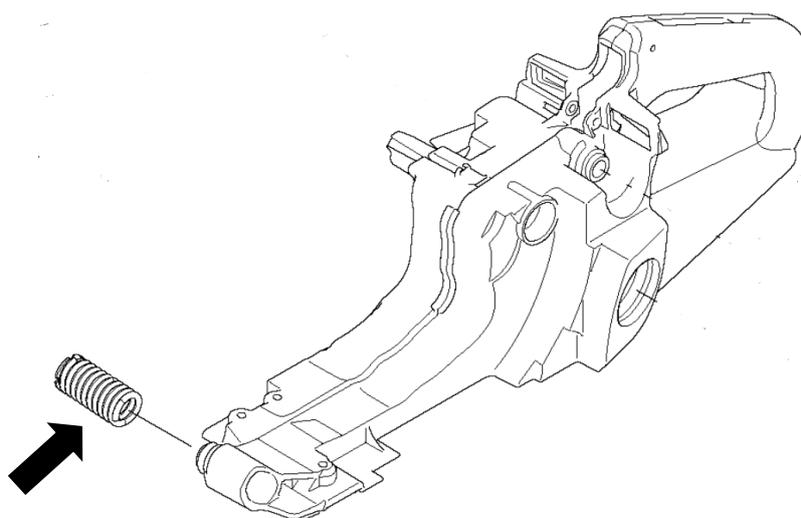
## KRAFTSTOFFTANK

Neuer Vibrationsdämpfer mit geschliffener Oberfläche auf der Metallfeder Der Kunststoffstecker wurde verändert.  
Dadurch ist das Gewinde länger, wodurch die Feder im Kunststoffstecker besser festgezogen werden kann.

Grund: Verbesserte Haltbarkeit des Vibrationsdämpfers.

Neue Artikel: Vibrationsdämpfer 503 63 76-03 und 503 63 76-04 (fest)
