# Varaosakuvasto (IPL) – päivitys

**545RXT**

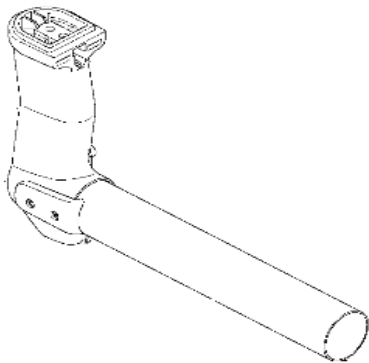
Muovisella kulutussuojalla varustettu jousitus kuluu liian nopeasti loppuun. Nyt on saatavilla ruostumattomasta teräksestä valmistettu suojalevy. Levy on kiinnitetty jousitukseen teipillä. Lue ohjeet huoltotiedotteesta.

| Sivun<br>otsikko | Viite<br>nro | Uusi<br>osanumero | Nimi | Vanha<br>osanumero | Huomautus |
|---|---|---|---|---|---|
| Jousitus | 12 | 581 97 90-03 | Jousitus | 581 97 90-01 | Katso alla oleva kuva. |
